Р. Р. ШИГАПОВ
кафедра «Строительной и теоретической механики», аспирант

О. А. КОВАЛЬЧУК
кандидат технических наук, доцент, директор ИФО НИУ МГСУ

ОБЗОР ХАРАКТЕРНЫХ АВАРИЙ ВЕРТИКАЛЬНЫХ ЦИЛИНДРИЧЕСКИХ РЕЗЕРВУАРОВ В РЕЗУЛЬТАТЕ ЗЕМЛЕТРЯСЕНИЙ

REVIEW OF TYPICAL ACCIDENTS WITH VERTICAL CYLINDRICAL STORAGE TANKS DURING EARTHQUAKES

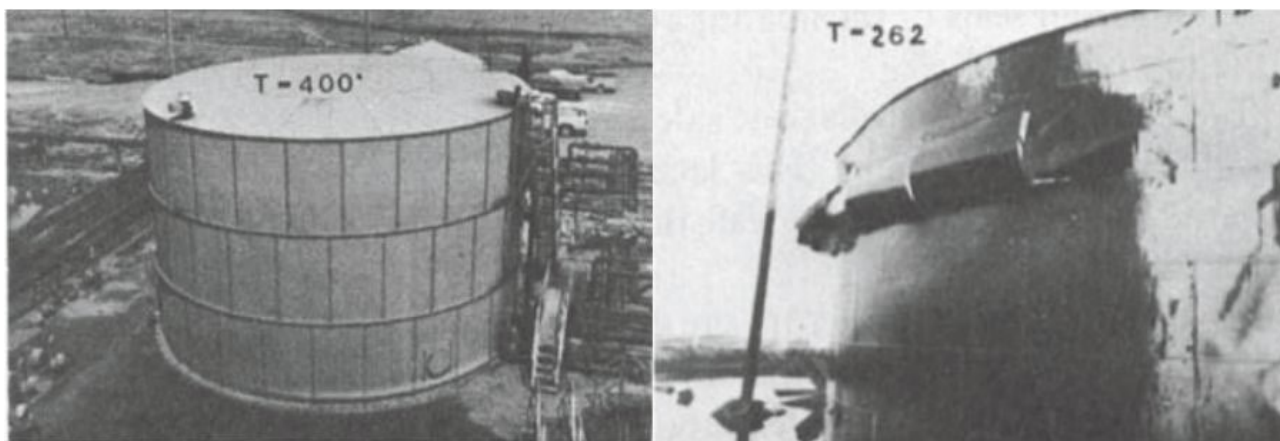
Рисунок 1 — Повреждения резервуаров в Калифорнии

1983 год: при землетрясении в городе Коалинга (Калифорния) также было зафиксировано множество повреждений ВЦР. Во время землетрясения были серьезно повреждены резервуары без крыши; в резервуарах с конической крышей были повреждены соединения с трубопроводами. Для резервуаров с плавающей крышей главную роль играли долгопериодные колебания, приведшие к подтоплению плавающих крыш и разливам нефти. Пустые и полупустые резервуары не получили никаких повреждений. В работе [14] были исследованы повреждения всех резервуаров и дано сравнение их с результатами расчетов по американским стандартам тех лет.

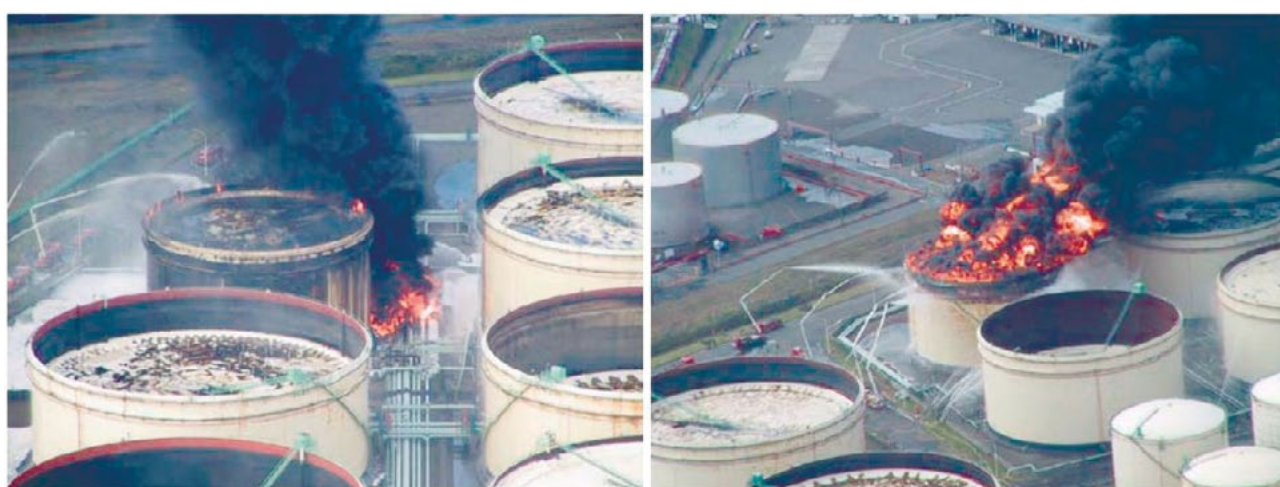
Рисунок 2 — Пожар на нефтяных резервуарах при землетрясении Ниигата

Множество повреждений было вызвано разжижением песчаных переувлажнённых грунтов при вибрации. Конструкции, расположенные на таком грунте, погружаются в песок, а подземные, наоборот, «всплывают» на поверхность. Разжижение грунта привело к неоднородной осадке основания резервуаров, что вызвало деформации подводящих трубопроводов. Грунтовые воды вышли на поверхность и смешались с морской водой, принесенной цунами, и нефтью, разлившейся через поврежденные трубопроводы и конструкции резервуаров, что привело к быстрому распространению огня по всей территории склада. Также цунами сместило резервуары объемом менее 500 м³.

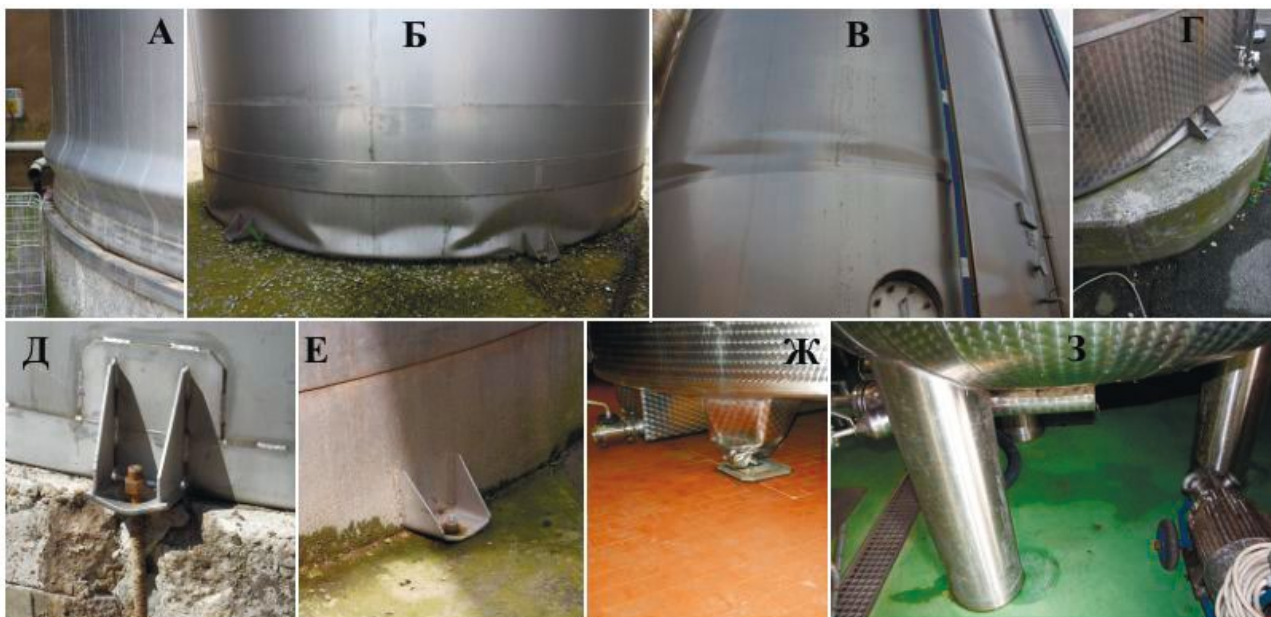
2012 год: во время землетрясения Эмилия в Северной Италии, несмотря на малую силу сейсмического события, были зафиксированы значительные повреждения многих резервуаров. В работе [4] были проанализированы основные повреждения и проведено сравнение с результатами программного расчета. Наиболее типичными повреждениями были: разрушение анкеров, потеря устойчивости формы типа «слоновья нога» (рис. 3, а) для широких резервуаров, потеря устойчивости ромбовидной формы для высоких резервуаров (рис. 3, б, в, г), полное или частичное разрушение резервуаров на опорах вследствие потери устойчивости поддерживающих колонн.

Рисунок 3 — Повреждения резервуаров при землетрясении Эмилия. а – «слоновья нога», б, в, г – ромбовидная потеря устойчивости, г, д, е – повреждение анкерных конструкций, ж – потеря устойчивости опоры, з – проскальзывание незакрепленного резервуара
