### **Памяти Якова Моисеевича Айзенберга**

## **ДОМ ДЛЯ ЗЫБКОЙ ТВЕРДИ**

### **В ЧЕМ ПРИЧИНА РАЗРУШЕНИЙ В АРМЕНИИ?**

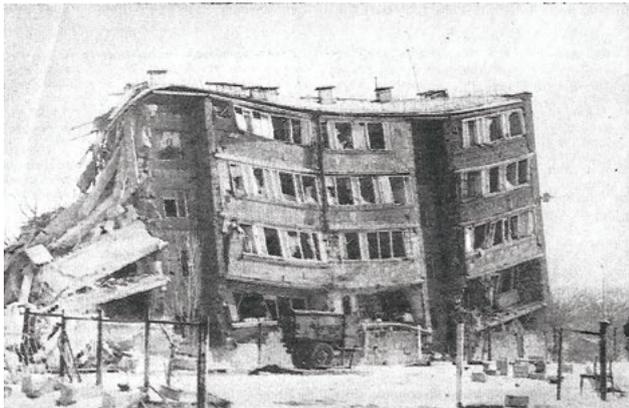
**Рисунок 1** — Повреждение одного из зданий Ленинакана, где строители допустили серьезный брак, уложив в ряде случаев между блоками вулканического камня – туфа вместо раствора строительный мусор

устанавливались без необходимого количества накладок и сварных швов требуемой длины. Бетон в стеновых панелях, которому надлежало быть прочным, как камень, случалось, крошился из-за того, что при приготовлении смеси цемент частично заменили песком. В любом случае непростителен столь откровенный брак, тем более он абсолютно недопустим в высокосейсмических районах.

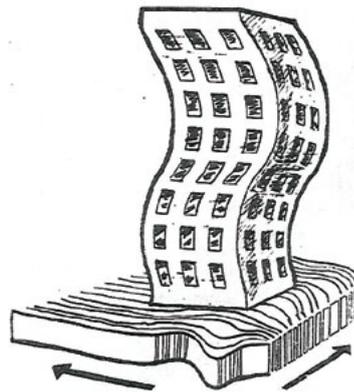
**Рисунок 2** — Огромная энергия распространяется от эпицентра землетрясения во все стороны в виде разнообразных волн, что вызывает сложные колебания коры земной поверхности. На рисунке: условная схема колебаний здания при сейсмическом воздействии

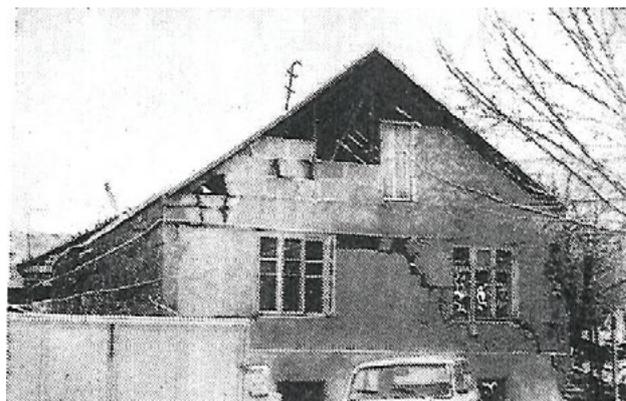
Рисунок 3 — Полуразрушенный дом из туфа в Спитаке

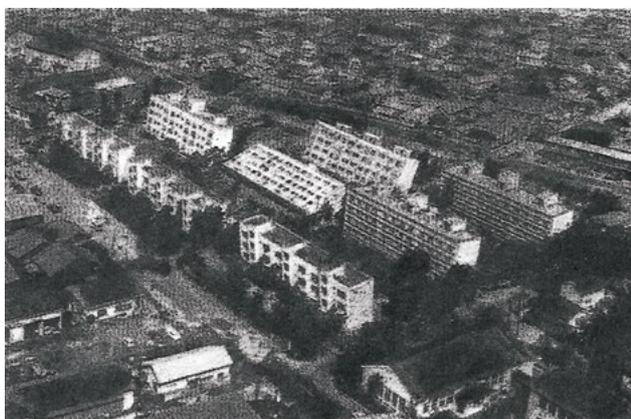
**Рисунок 4** — Дома упали или сильно накренились вследствие разжижения грунта

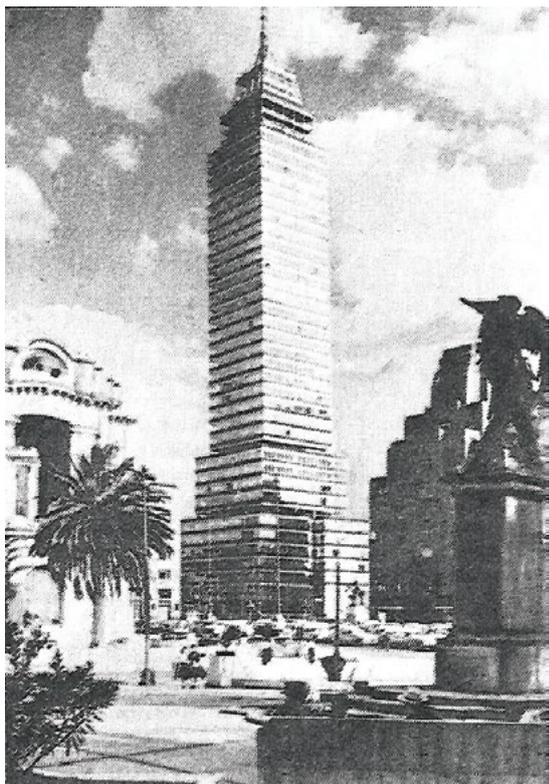
**Рисунок 5** — 43-этажный небоскреб «Банк Латиноамерикана» в Мехико

сообщения из Армении, поспешившие противопоставить малоэтажные строения высоким зданиям. Но именно при внимательном изучении разрушений в районе землетрясения обнаружилось, что рухнули многие одноэтажные каркасные дома, двухэтажные строения, например, школа в Спитаке, каркасно-панельные пятиэтажки, а более высокие крупнопанельные здания уцелели. Если же обратиться к землетрясениям в прошлом – в Токио, Ашхабаде, в ряде чилийских городов, то для них характерны разрушения именно малоэтажных строений, а с ними связаны наибольшие жертвы. Во время сильного землетрясения, разразившегося более двадцати пяти лет назад в югославском городе Скопле, выстоял, например, гибкий высокий кирпичный минарет, в то время как малоэтажные кирпичные дома разрушились. Здания малой высоты обрушились в 1957 году при землетрясении в столице Мексики, а 43-этажный небоскреб «Банк Латиноамерикана» остался невредимым. Через тридцать лет в Мехико вновь произошло сильное землетрясение, рухнули 10-15-этажные дома, и погибло в общей сложности 15 тысяч человек, а этот небоскреб вновь оказался в числе уцелевших зданий.

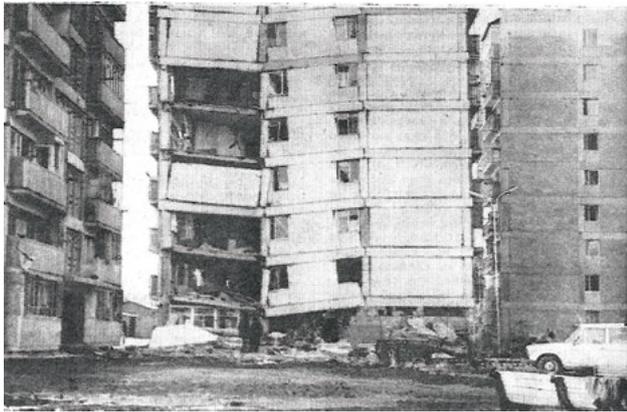
**Рисунок 7** — В каркасно-панельных зданиях, сооруженных в Северной Армении, недостаточным оказалось количество специальных антисейсмических элементов — диафрагм наряду с их неудачным асимметричным расположением. К тому же качество изготовления этих и других элементов каркаса оставляло желать лучшего. Вдобавок весьма мощное сейсмическое воздействие привело к резонансному усилению колебаний самих каркасно-панельных зданий, и они не выдержали интенсивных нагрузок. На снимке: разрушение одного из каркасно-панельных зданий в Ленинанке (внизу).

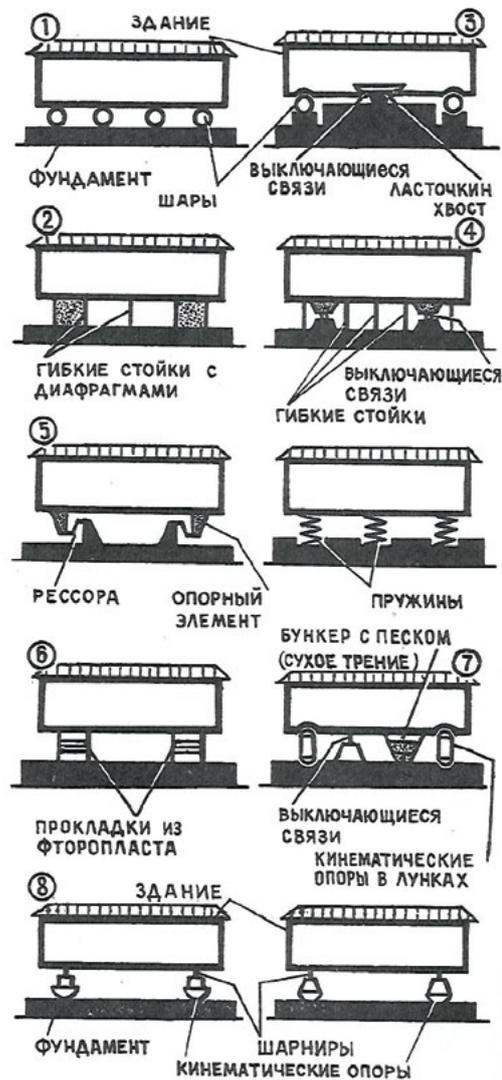
**Рисунок 9** — Системы сейсмоизоляции. 1. Древнеримский зодчий Витрувий предложил устанавливать на фундамент шары для предохранения здания от горизонтальных смещений. 2. В 1935 году американский инженер Грин запатентовал конструкцию, где на нижнем этаже стены заменялись колоннами. Гибкие колонны давали возможность зданию несколько перемещаться в горизонтальном направлении, и тем самым «уходить» от резонанса. Диафрагмы играли роль выключающихся связей — своеобразных предохранителей. 3. Сейсмозащитная конструкция «Фрунзгорпроект» ЦНИИСКА (1970 г.) в составе шаров, выключающихся связей и узла в виде ласточкина хвоста, для ограничения горизонтальных перемещений здания. 4. Сочетание гибких стоек или каркасного нижнего этажа с выключающимися связями, предложенное специалистами ЦНИИСКА и других институтов. 5. Здание, опертое на маятниковую подвеску или на пружины, обладает сейсмоизолирующим эффектом, предложено Ф. Д. Зеленьковым и построено в 1960 году в Ашхабаде. 6. Пояс в виде двойных прокладок из фторопласта (иногда в середине с металлической прокладкой), которые укладываются между фундаментом и зданием для поглощения сейсмической энергии за счет трения. Конструкция С. В. Полякова, Л. Л. Солдатова. Л. Ш. Килимника (ЦНИИСК), Фрунзенский политехнический институт, «Фрунзгорпроект». 7. Система В. Назина, сочетающая кинематические опоры для снижения вибрации, выключающиеся связи и устройство сухого трения (бункер с песком) для гашения колебаний, использована в Севастополе в 1970 году. 8. В 1970 году Ю. Д. Черепинский из «Казпромстройинипроекта» сконструировал кинематические опоры с шарнирами, исключающими передачу сейсмического воздействия на здание. Ю. И. Безруков из «Камчатскгражданпроект» предложил устанавливать эти кинематические опоры в лунки, чтобы лучше воспринимать вертикальные нагрузки и горизонтальное сейсмическое воздействие.

С давних пор зодчие, инженеры, занимавшиеся сейсмозащитой, стремились наряду с повышением прочности конструкций, что требует значительного расхода материалов, труда и средств, снизить сейсмические ускорения и перемещения зданий. Еще древнеримский зодчий Витрувий описал дом на шарах, которые, выполняя роль сейсмоизоляторов, препятствовали бы смещению зданий при горизонтальных движениях грунта. Кстати, поток предложений подобного рода не иссякает по сей день, оказываясь наиболее плодотворным после каждого сильного землетрясения. Авторы предлагают различные конструктивные элементы для снижения жесткости связей между зданием и фундаментом: качающиеся стойки, пружины, скользящие подушки, пояса с низким трением и многое другое. Наиболее настойчивые конструкторы доводят свои идеи до практического внедрения. Так, Ф. Д. Зеленков построил в Ашхабаде дом, в котором вертикальные толчки воспринимаются стальными пружинами, а горизонтальные – маятниковой подвеской. В Севастополе по проекту В. В. Назина построен дом с опорными элементами в виде эллипсоидов вращения. Другое севастопольское здание опирается на качающиеся стойки типа «ваньки-встаньки». В Америке еще в 1935 году инженер Грин запатентовал дом с нижним сейсмоизолирующим этажом, гибкость которого достигается за счет замены высокими колоннами.

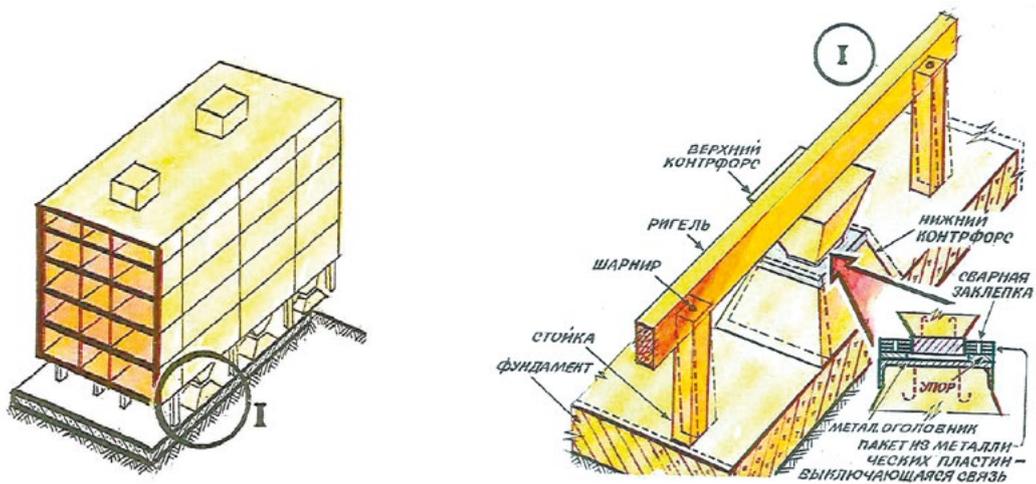
**Рисунок 10** — Сейсмоизолирующая конструкция с выключаемися связями, использованная при сооружении жилых зданий в Северобайкальске Иркутской области

Сейсмоизолирующая конструкция с выключающимися связями, применявшаяся при строительстве жилых зданий в Северобайкальске. Верхний и нижний бетонные контрфорсы, расположенные между зданием и фундаментом, окружены в точке касания пакетом из металлических пластин, соединенных электросварными заклепками — пакет играет роль «предохранителя» - выключающейся связи. При сейсмическом воздействии нижний контрфорс движется в ту или иную сторону, заклепки срезаются, пластины смещаются, связь выключается, здание меняет периоды своих колебаний, как бы самонастраиваясь на определенные параметры землетрясения (!).

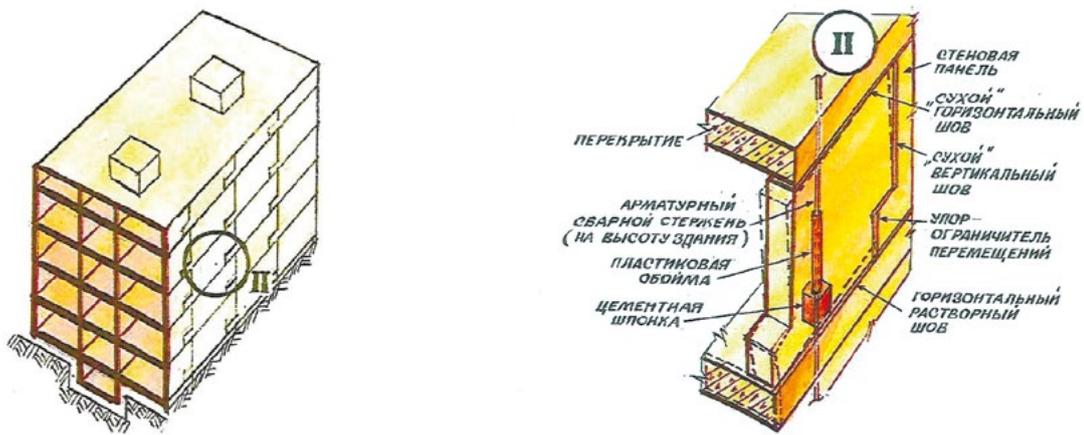
**Рисунок 11** — Сейсмоизолирующая конструкция сухих стыков, использованная при сооружении жилых зданий в Нерюнгри Якутской АССР

Сейсмоизолирующая конструкция сухих стыков, использованная при строительстве жилых зданий в Нерюнгри. Конструкция представляет собой комбинацию нескольких сейсмозащитных устройств. При сейсмическом воздействии прежде всего разрушается растворная или бетонная шпонка — своеобразная выключающаяся связь. Тем самым создаются условия для перемещения панелей вокруг упора-ограничителя и перехода всей конструкции к более гибкому состоянию. Арматурный стержень после разрушения растворной шпонки не препятствует подвижке панелей потому, что он на значительном протяжении помещен в пластмассовую втулку и в этой зоне не сцепляется с бетоном — следовательно, стержень при небольшой подвижке панелей способен растягиваться в безопасных пределах. Сама же подвижка, происходящая по сухим стыкам (например, прокладки из бумажных отходов со стекловатой), способствует гашению сейсмозащиты. Слишком значительному перемещению отдельных панелей препятствуют упоры-ограничители (II).

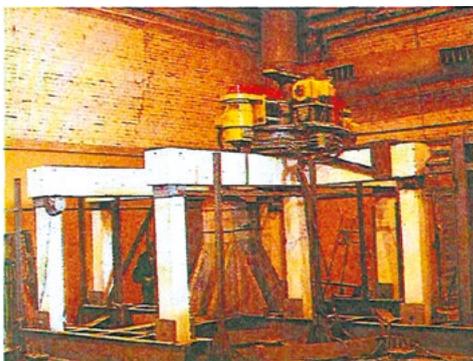
**Рисунок 12** — Испытания конструктивных узлов здания с выключаемися связями для города Северобайкальска с помощью вибромашины инерционного действия (ВИД-12) ЦНИИСКА

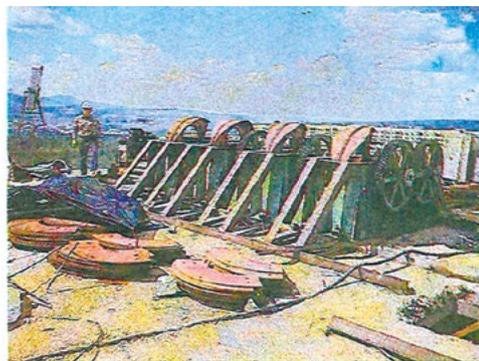
**Рисунок 13** — Вибромашина ЦНИИЭП жилища, установленная на крыше одного из домов в Нерюнгри, моделирует горизонтальную сейсмическую нагрузку на здание
